山西省岚县宏发砖业有限公司砖瓦用粘土
矿资源开发利用和矿山环境保护与
土地复垦方案

项目单位：岚县宏发砖业有限公司

编制单位：中国建筑材料工业地质勘查中心山西总队

编制时间：二〇二三年七月

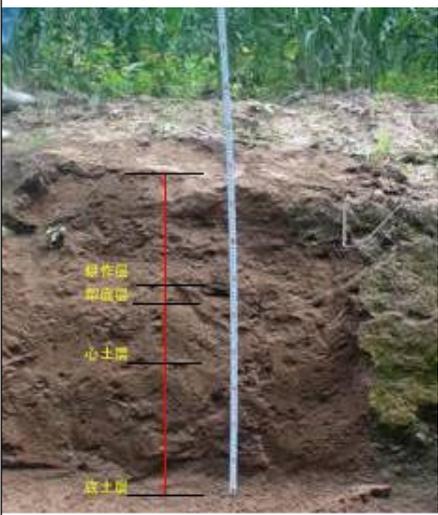
表 2-3-3 耕地土壤剖面

土，疏松，发育弱的<1mm 的屑粒状结构，分布大量作物根系，有机质含量为 0.98%；犁底层厚度 3cm，浊黄棕色，质地为壤土，发育弱的<1mm 的屑粒状结构，分布少量作物根系，有机质含量为 0.82%；心土层厚度 30cm，浊黄棕色，中壤，核块状结构，有粘粒胶膜淀积，粘粒含量多在 45%以上，分布少量作物根系；底土层为黄土母质层，结构紧实，几乎无根系生长，碳酸钙含量在 10~15% 之间，呈微碱性反应。土壤 PH 值在 7.65-8.12 之间，盐基饱和度>80%。

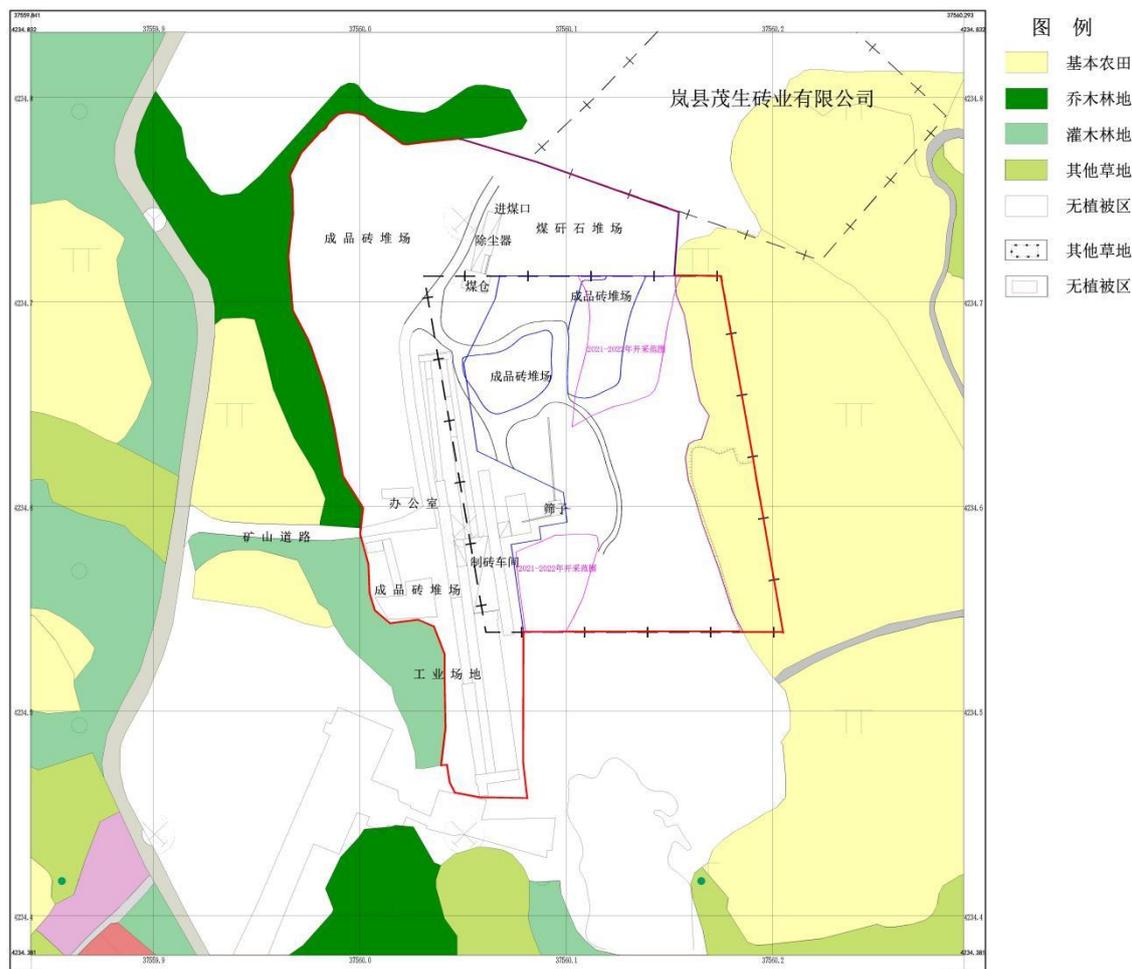
图 2-4-1 矿区范围内植被分布图

序号	植被类型	面积	面积比例 (%)	备注
1	农田	0.43	8.8	矿区内
2	无植被区	2.08	42.8	矿区内
3	无植被区	2.35	48.4	矿区外
合计		4.86	100

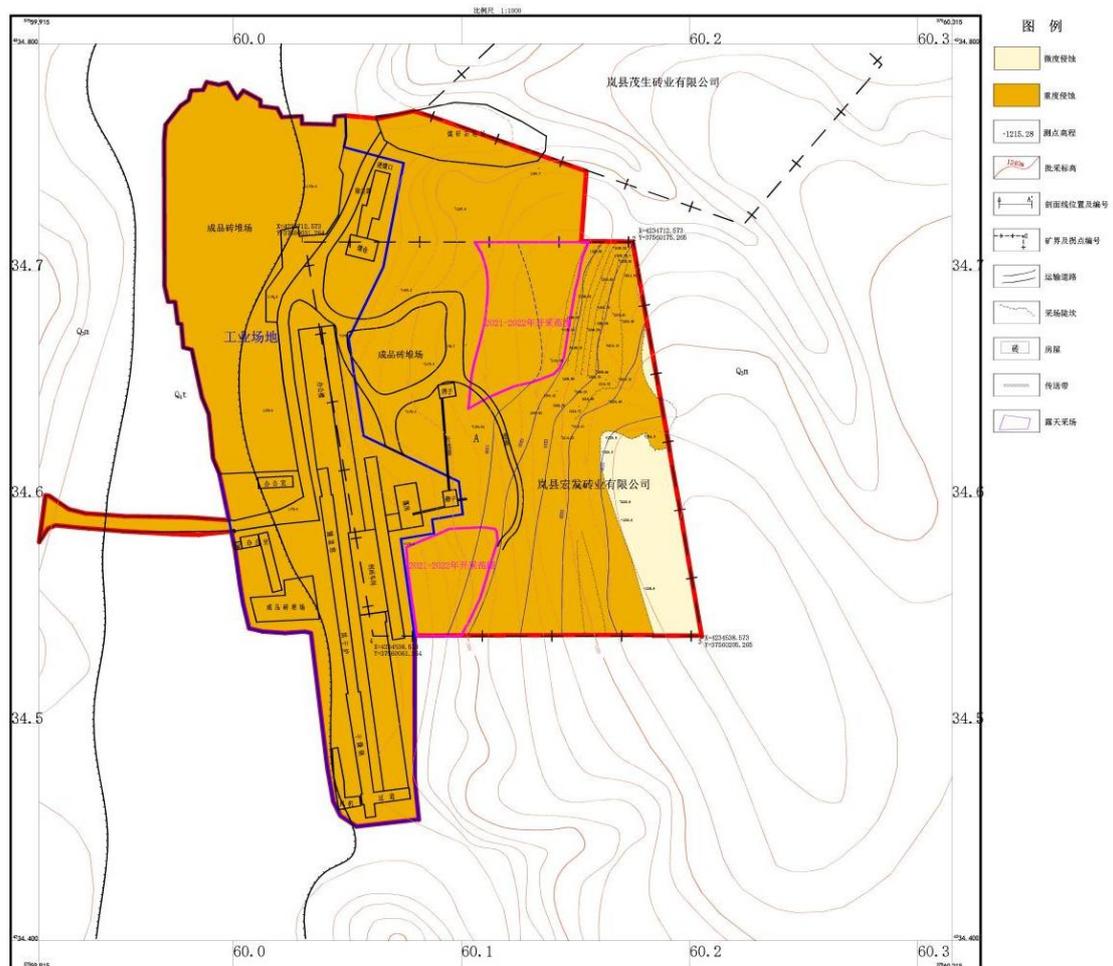
图 2-4-2 矿区土壤侵蚀图

生产活动破坏原生地貌和植被，打破原有土体的稳定，形成裸露疏松的表土，加剧水土流失。矿区地处晋西黄土高原，属吕梁山西侧的剥蚀低中山区，区内岩石裸露，境内峰峦起伏，山高坡陡，矿区地势总体南高北低。本项目位于岚县，根据《土壤侵蚀分类分级标准》（SL190-2007），矿区水土流失类型属西北黄土高原区，水土流失以水力侵蚀为主，土壤容许流失量 $1000\text{t}/\text{km}^2\cdot\text{a}$ 。矿区土壤侵蚀类型为水力侵蚀，土壤侵蚀强度以中度侵蚀为主。

序号	土壤侵蚀强度	面积 (hm ²)	所占比例 (%)	备注
1	微度侵蚀	0.25	5	矿区内
2	重度侵蚀	2.35	48.5	矿区内
3	重度侵蚀	2.26	46.5	矿区外
合计		4.86	100

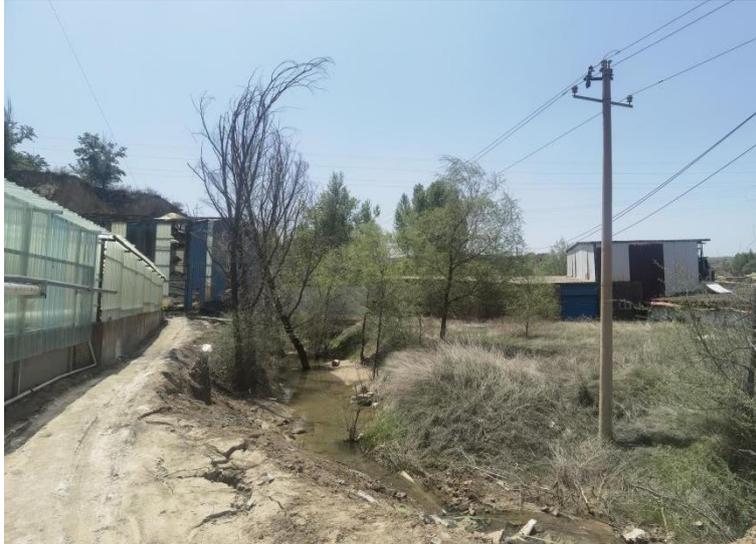
位于矿区外的西部发育一条南北向沟谷如下图，矿区工业场地座落于该沟谷的东侧下游的阶地上，根据调查沟谷呈“扇”形分布，主沟南北转西向，长约 6km，汇水面积约 16.16km²，沟口处高程约 1175m，汇水范围内最高点高程 1526.3m，最大相对高差约 351.3m，沟谷纵向坡度 5.86%，沟谷出露地层均为第四系中上更新统黄土、亚砂土、亚粘土，灰岩，两侧边坡坡度 15°-35°左右。沟谷两侧植被茂盛，沟谷清水常流，清水流量为 0.01-0.02m³/s，历年最高洪水位小于 0.8m，该沟近年来未发生过泥石流灾害。

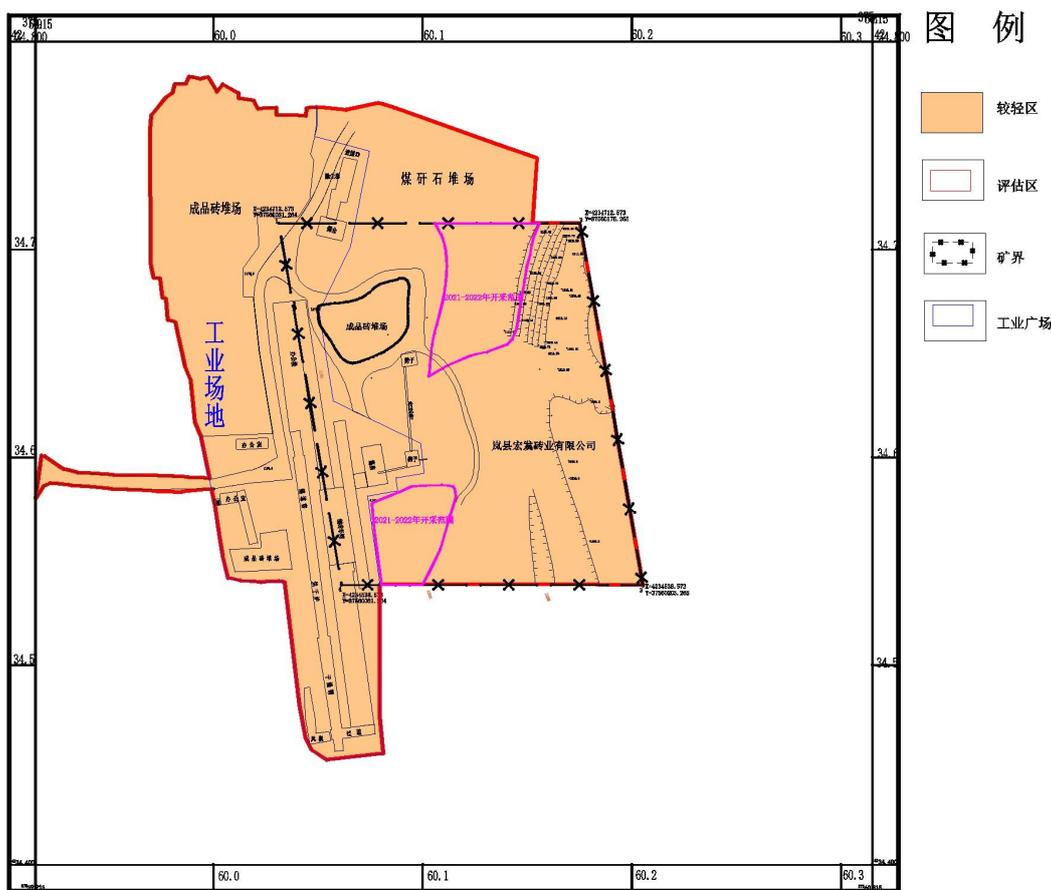
图 8-2-1 地质灾害现状分区评估图

综上所述，根据《编制规范》附录 E.1，现状条件下，现状条件下，评估区内滑坡、泥石流、地面塌陷、地裂缝地质灾害不发育；工业广场东侧边坡稳定性较好，未造成人员与资金损失，故评估区受地质灾害影响或破坏程度属“较轻”，面积 4.86hm²。见表 7-1 地质灾害现状分区评估说明表、见图 7-1 地质灾害危险性现状评估图。

影响程度分类	分布范围	面积 (hm ²)	所占比例	评估结果说明
较轻区	评估区	4.86	100	评估区内地裂缝、地面塌陷、崩塌、滑坡、泥石流地质灾害不发育，地质灾害影响程度较轻。

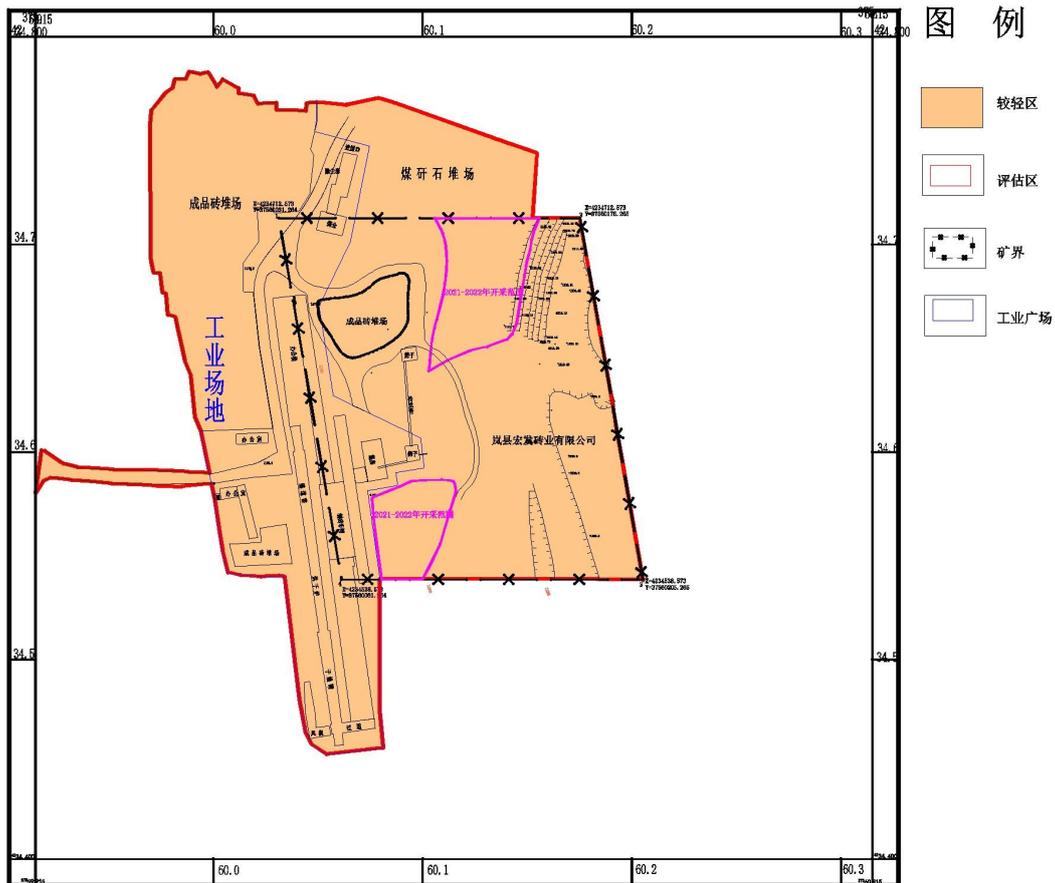
图 8-2-2 含水层影响或破坏程度现状评估表

综上分析，根据《编制规范》附录 E.1，现状条件下，采矿活动对含水层影响或破坏程度“较轻”，面积 4.86hm²，见表 7-2 含水层影响或破坏程度现状分区

影响程度分类	分布范围	面积 (hm ²)	所占比例	评估结果说明
较轻区	评估区	4.86	100	矿体的开采未影响到矿区及周围生产生活供水，现状条件下矿山开采对含水层影响“较轻”。

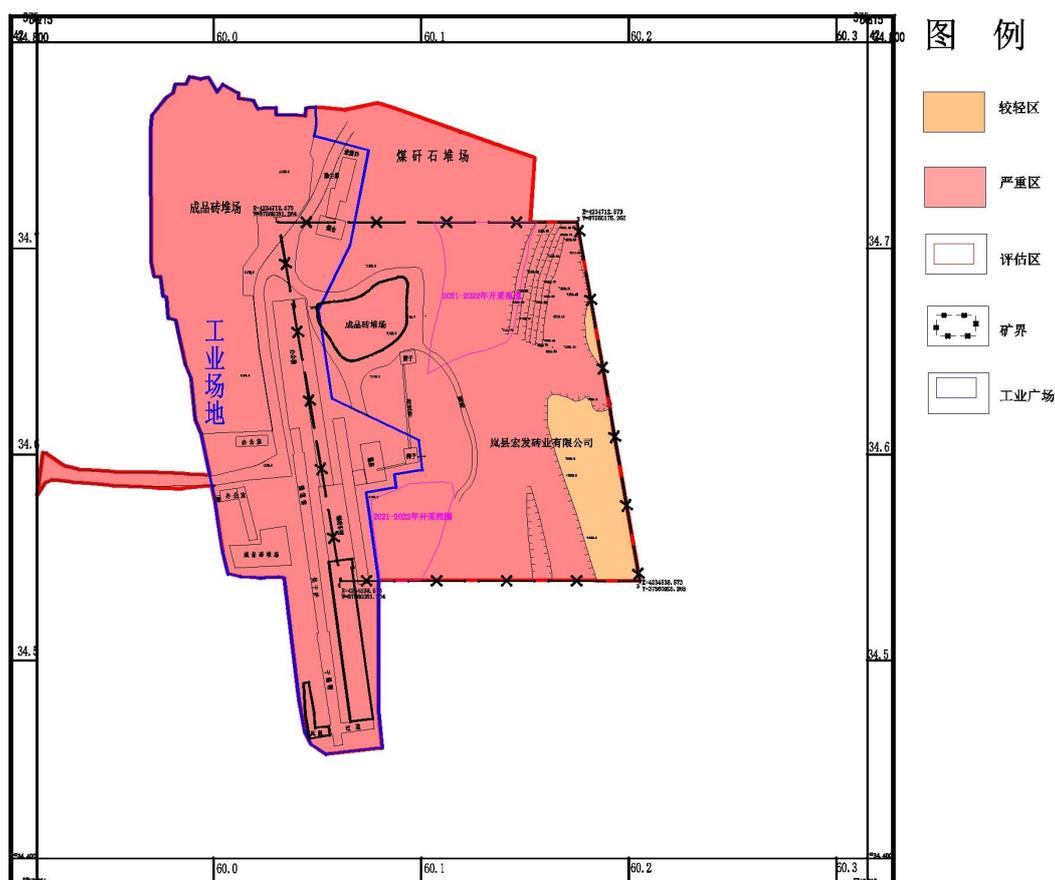
图 8-2-3 地形地貌景观影响现状分区评估说明图

对照《编制规范》附录 E、表 E.1，现状条件下，已采区、工业场地及道路对地形地貌景观影响或破坏程度“严重”，面积为 4.63hm²。见表 7-3 地形地貌景观影响现状分区评估说明表及图 7-3 地形地貌景观影响程度现状评估分布图。

影响程度分类	分布范围	面积 (hm ²)	所占比例	评估结果说明
严重区	工业广场，已采区	4.63	95%	矿体的露天开采，造成了山体破损，原山坡、山梁变成了采坑，造成了植被破坏，工业场地、矿山道路的修建对山体进行削坡、平整及废石的堆放将沟谷填平，对地形地貌景观影响“严重”。
较轻区	其他区	0.23	5%

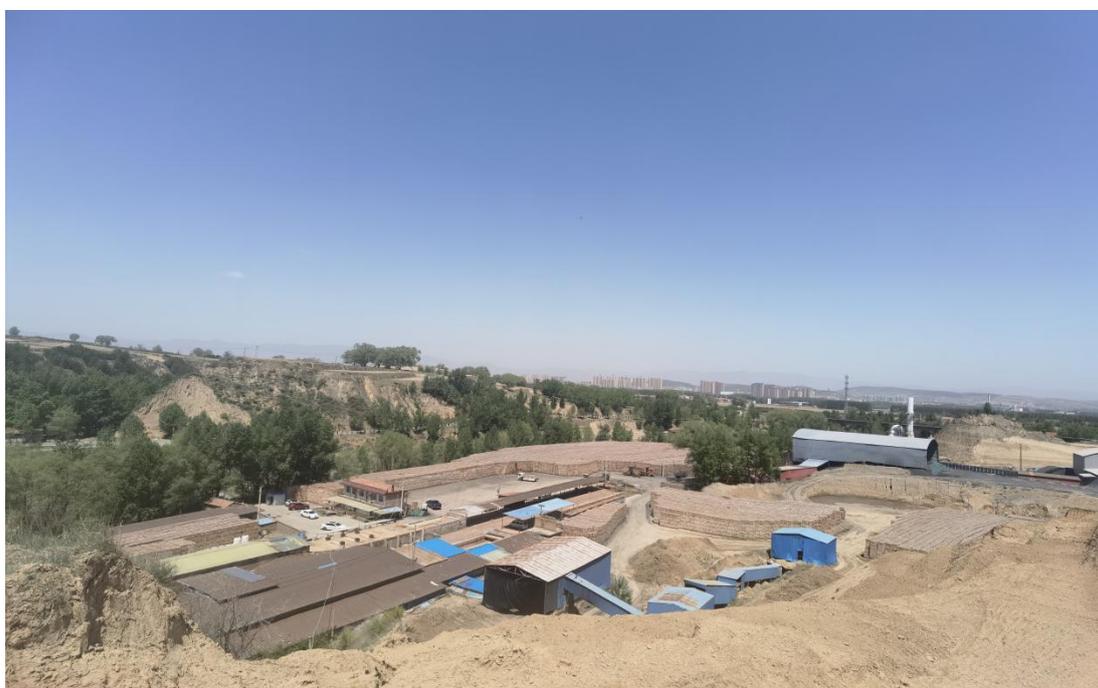
图片 8-2-1 工业场地及成品砖堆场

工业场地位于矿区外西南侧的沟谷中，损毁面积为 2.85hm²。场地建设对原始地表进行了平整，损毁土地资源类型为其他林地、采矿用地，土地权属单位为白家庄村，损毁方式为压占，损毁时间为 2020 年前，损毁程度为重度。

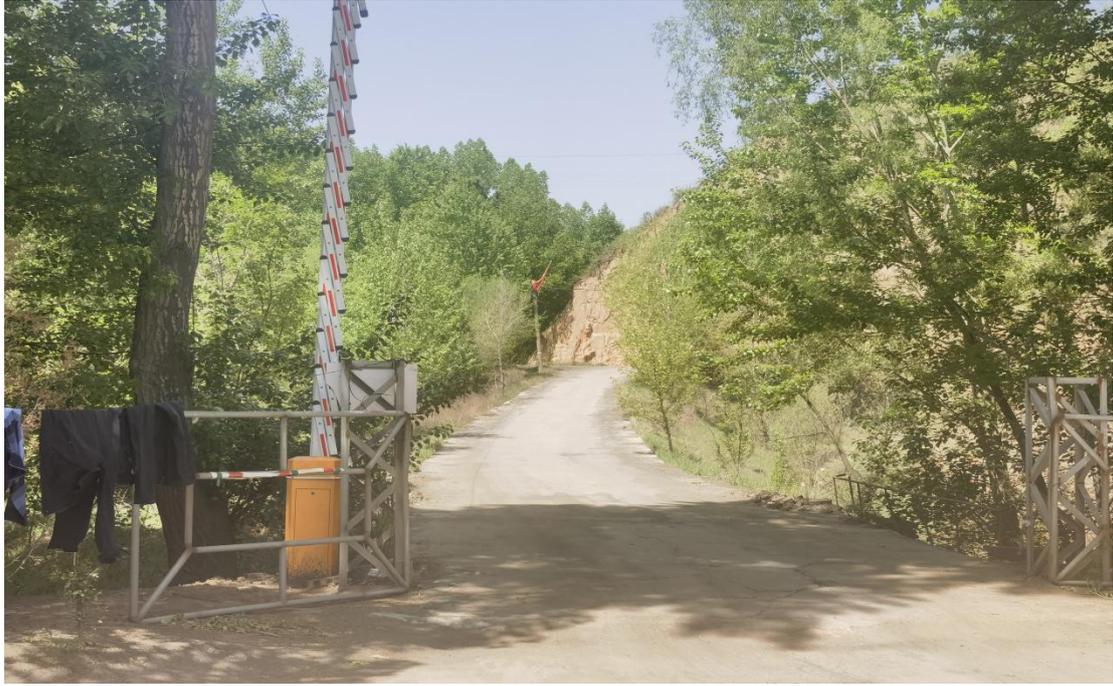
图片 8-2-2 矿山道路

根据现场调查，目前矿区内有通往各场地的矿山道路，长约 537m，宽约 5m，损毁面积为 0.30hm²，损毁土地资源类型为其他林地，土地权属单位为白家庄村，损毁方式为压占，损毁时间为 2020 年前，损毁程度为重度。

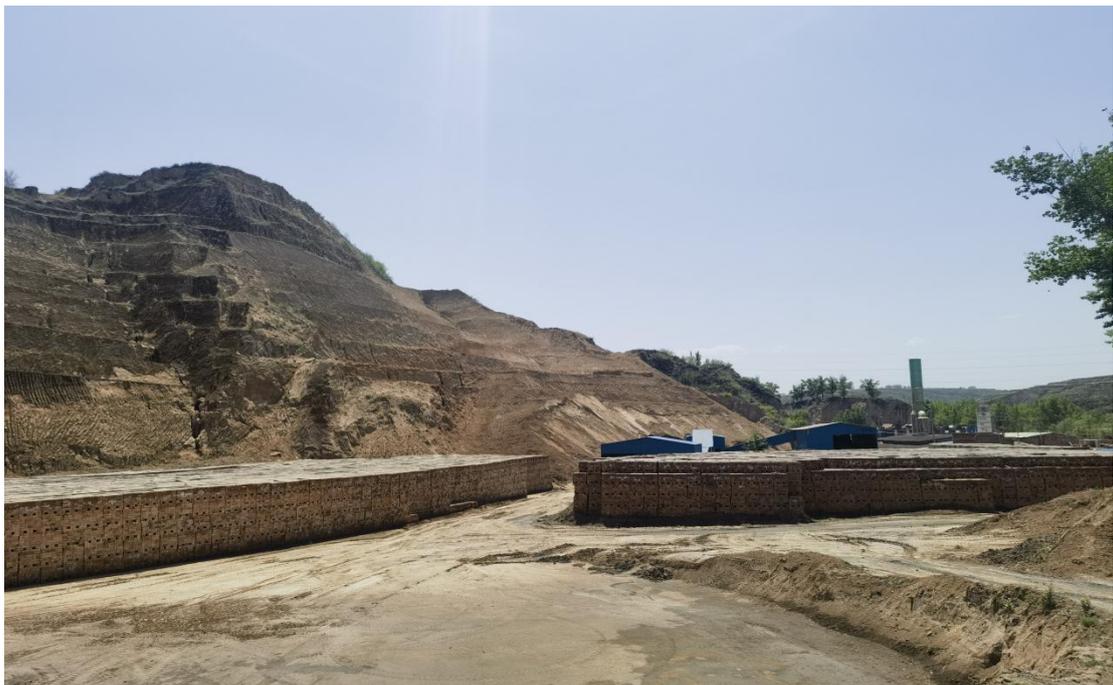
图片 8-2-3 已损毁露天采场（部分）

经现场调查，矿区西南部形成一处露天采场，形成于 2022 年以前，损毁面积为 0.96hm^2 ，损毁土地资源类型为旱地（基本农田）及采矿用地，其中损毁旱地面积 0.17hm^2 ，田坎面积 0.03hm^2 ，损毁采矿用地 0.76hm^2 。土地权属单位为白家庄村，损毁方式为挖损，损毁时间为 2022 年前损毁程度为重度。

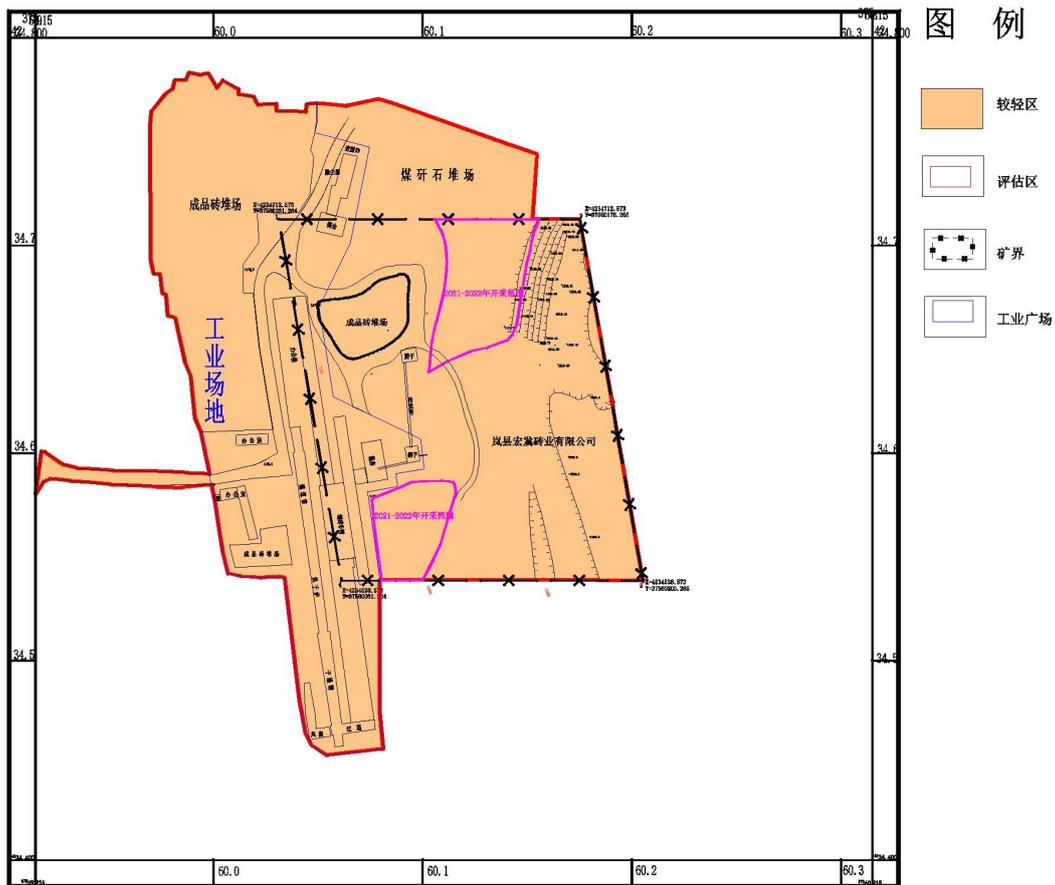
图 8-3-1 地质灾害预测评估图

综上所述，预测服务期内影响区拟建采场、矿山道路遭受崩塌、滑坡的可能性小，危害程度小，危险性小。工业场地遭受边坡发生崩塌、滑坡的可能性小，危害程度小，危险性小。工业场地遭受潜在泥石流地质灾害的可能性小，危害程度小，危险性小。评估区域内地质灾害影响程度"较轻"，面积 4.86m²。见图 8-3-1 地质灾害预测评估图。

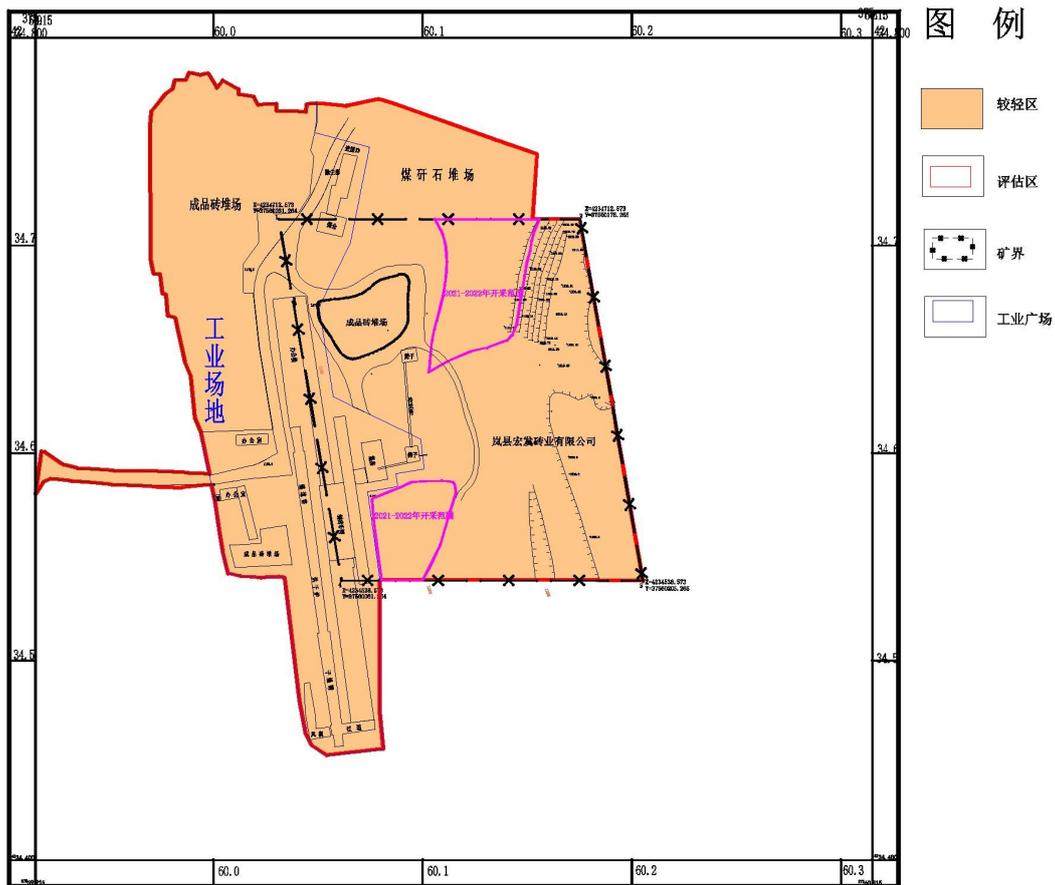
图 8-3-2 含水层影响或破坏预测评估分区图

由于开采的矿体位于山坡处，为山坡露天开采，开采标高 1180-1225m，根据含水介质的岩性与地下水赋存特征评估区地下水为第四系松散孔隙含水层。设计开采的矿体位于当地侵蚀基准面之上，均位于地下水位以上，矿体开采对矿区周边村庄的生产生活用水影响小。对照《规范》附录 E，结合现状评估，预测矿体开采后近期及服务期轻对含水层影响“较轻”。

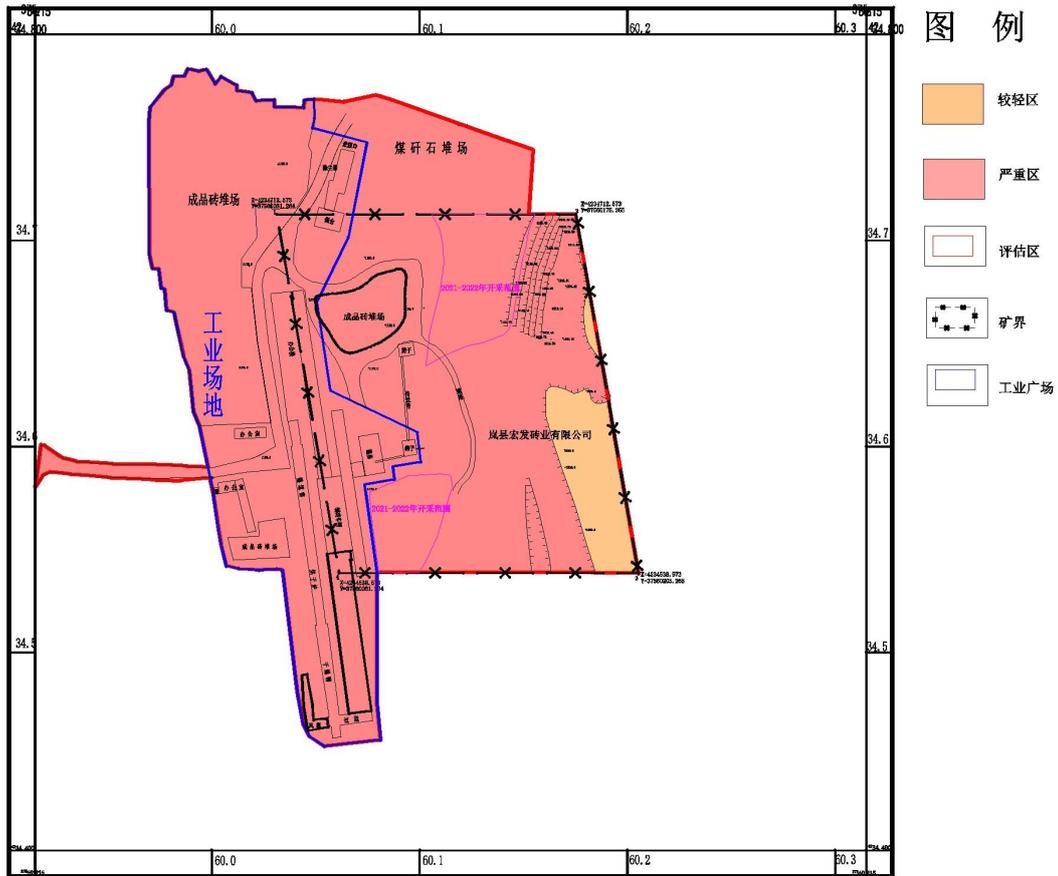
图 8-3-3 地形地貌景观影响预测评估图

未来矿山开采活动对评估区内地形地貌景观影响或破坏主要表现在采区的开挖。矿山开采将原生的地貌形态改造成陡坡状，破坏了原有植被，在平面和垂直方向均对原生的地形地貌景观产生较大影响和破坏，对地形地貌景观的影响程度“严重”，面积 4.63hm²。

对照《编制规范》附录 E、表 E.1，预测未来采场对地形地貌景观影响或破坏程度“严重”，面积为 4.63hm²。见图 8-3-3 地形地貌景观影响预测评估图。

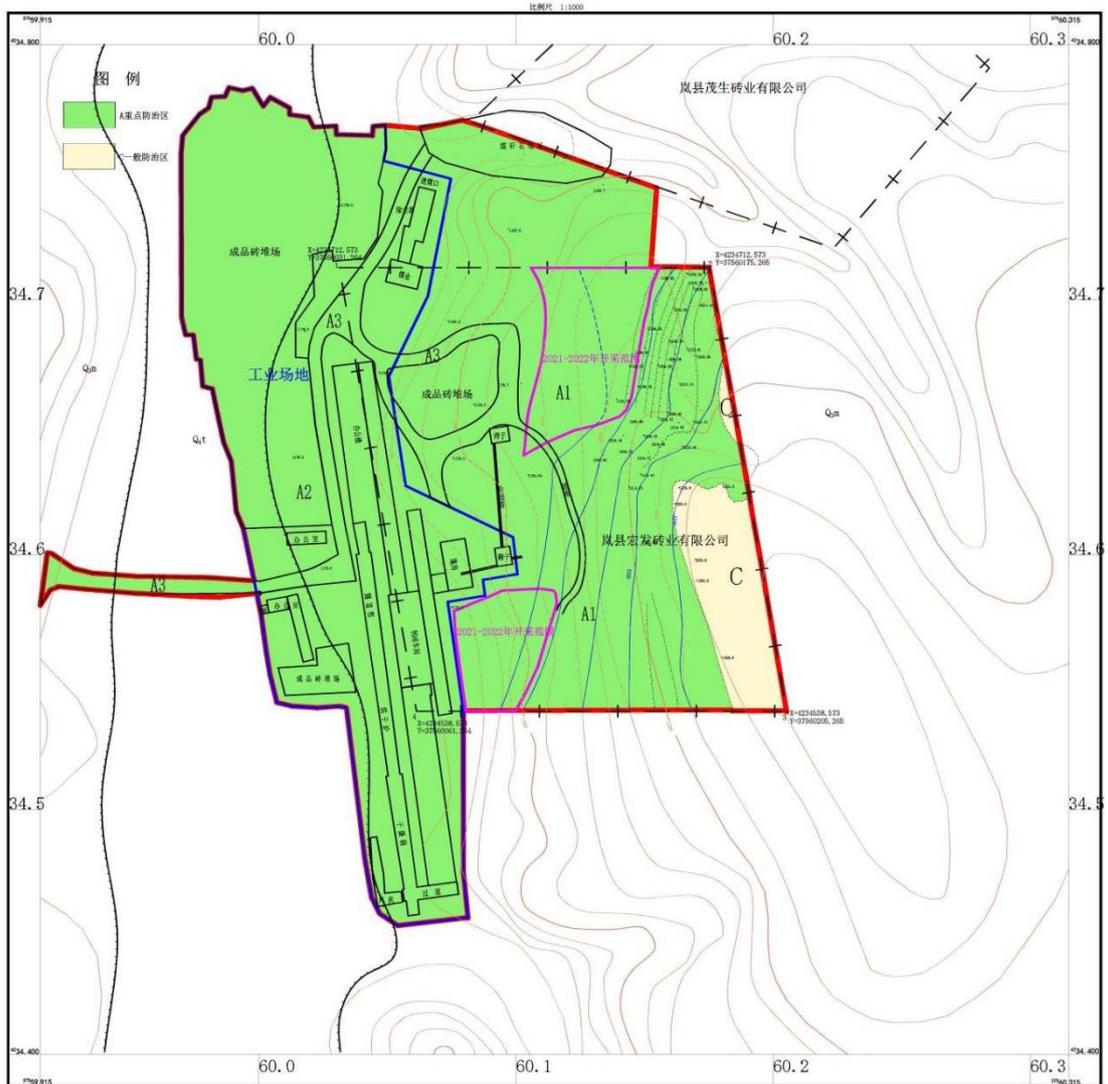
图 10-1-1 矿山地质环境保护与恢复治理分区说明图

分区名称	编号	分布位置	面积 (hm ²)	分区说明	防治措施
重点防治区 A	露天采场重点防治亚区 (A ₁)	露天采场	1.48	崩塌、滑坡、不稳定边坡, 对地形地貌景观、土地资源的影响和破坏, 危害对象为旱地和裸地。	①采场边坡应结合边坡岩土体类型及组合特征、边坡岩土体地层倾向及倾角、边坡岩土体风化程度、裂隙发育程度、边坡结构面或结构面交线与坡面夹角、边坡坡向与地层倾向的关系等, 并参照《建筑边坡工程技术规范》(GB50330-2013) 合理放坡, 以防采场边坡发生崩塌、滑坡。对潜在不稳定斜坡地段, 一定要采取削方减载、回填压脚、植物防护等不同的措施消除隐患或采取避让措施。 ②采场依照矿山土地复垦要求进行植树种草恢复地形地貌景观。
	工业场地重点防治亚区 (A ₂)	工业场地	2.85	破坏地形地貌景观、破坏土地资源、破坏植被。	恢复场地植被, 使原生的地形地貌尽快恢复。
	矿山道路次重点防治区 (A ₃)	矿山道路	0.30	破坏原生地形地貌景观、破坏植被。	种花种草, 增加绿化面积。
一般防治区 C		其他区域	0.23	现状条件下, 无矿山地质环境问题, 未来矿山开采后, 该分区矿山地质环境受采矿活动影响和破坏程度为“较轻”。	应开展地质环境监测, 进行原生地质环境条件保护, 尽量避免各类破坏性的人类活动。

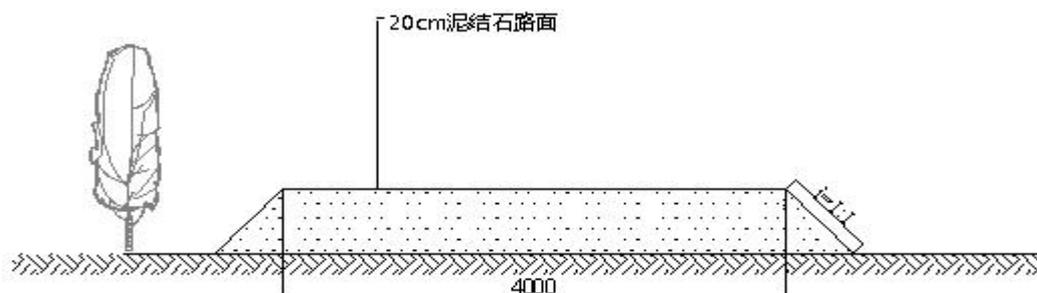
图 11-4-1 田间道路结构断面图

田间道路应可通行大车和小型农用机动车,为主道,路面宽度按原路宽,泥结碎石路面,路面厚度 20cm,道路两侧种植行道树。

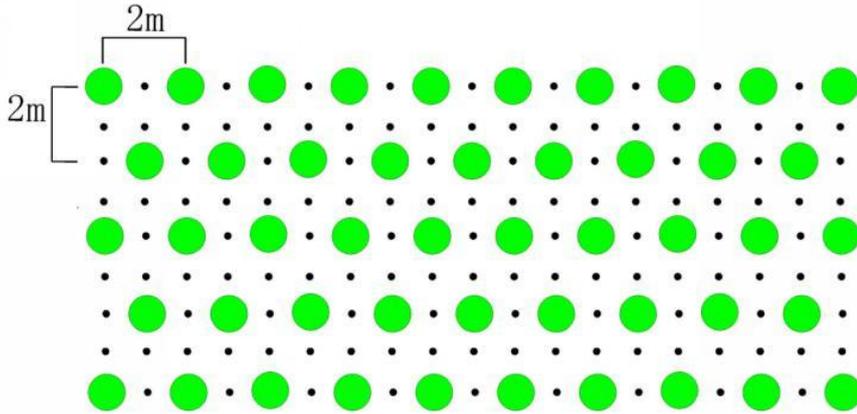
图 11-4-1 有林地种植示意图

已采区部分、拟采区平台及边坡复垦为灌木林地树种选用本地适宜树种紫穗槐，株行距为 2m×2m，苗木栽种后的头几年，即林木郁闭之前，地面撒播种草，并撒播紫花苜蓿草籽 20kg/hm²。
