山西省岚县宏发砖业有限公司砖瓦用粘土  
矿资源开发利用和矿山环境保护与  
土地复垦方案

项目单位：岚县宏发砖业有限公司

编制单位：中国建筑材料工业地质勘查中心山西总队

编制时间：二〇二三年七月

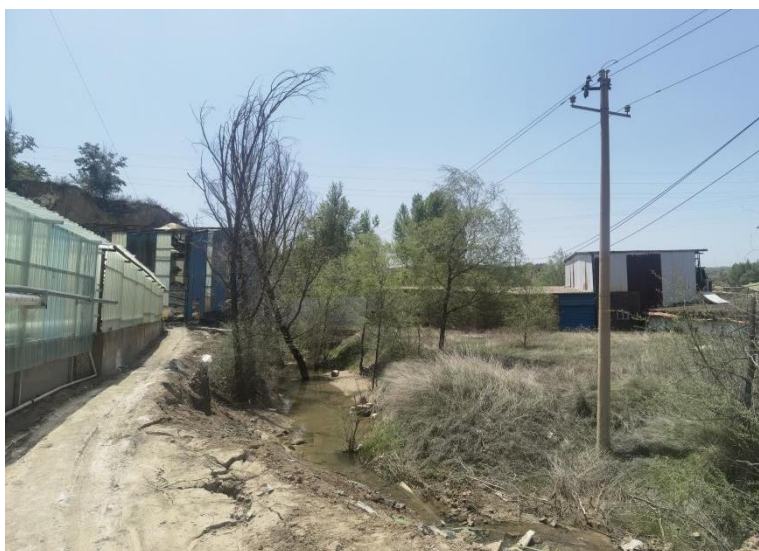
位于矿区外的西部发育一条南北向沟谷如下图，矿区工业场地座落于该沟谷的东侧下游的阶地上，根据调查沟谷呈“扇”形分布，主沟南北转西向，长约  $6\text{km}$ ，汇水面积约  $16.16\text{km}^2$ ，沟口处高程约  $1175\text{m}$ ，汇水范围内最高点高程  $1526.3\text{m}$ ，最大相对高差约  $351.3\text{m}$ ，沟谷纵向坡度  $5.86\%$ ，沟谷出露地层均为第四系中上更新统黄土、亚砂土、亚粘土，灰岩，两侧边坡坡度  $15^\circ$ - $35^\circ$  左右。沟谷两侧植被茂盛，沟谷清水常流，清水流量为  $0.01$ - $0.02\text{m}^3/\text{s}$ ，历年最高洪水位小于  $0.8\text{m}$ ，该沟近年来未发生过泥石流灾害。

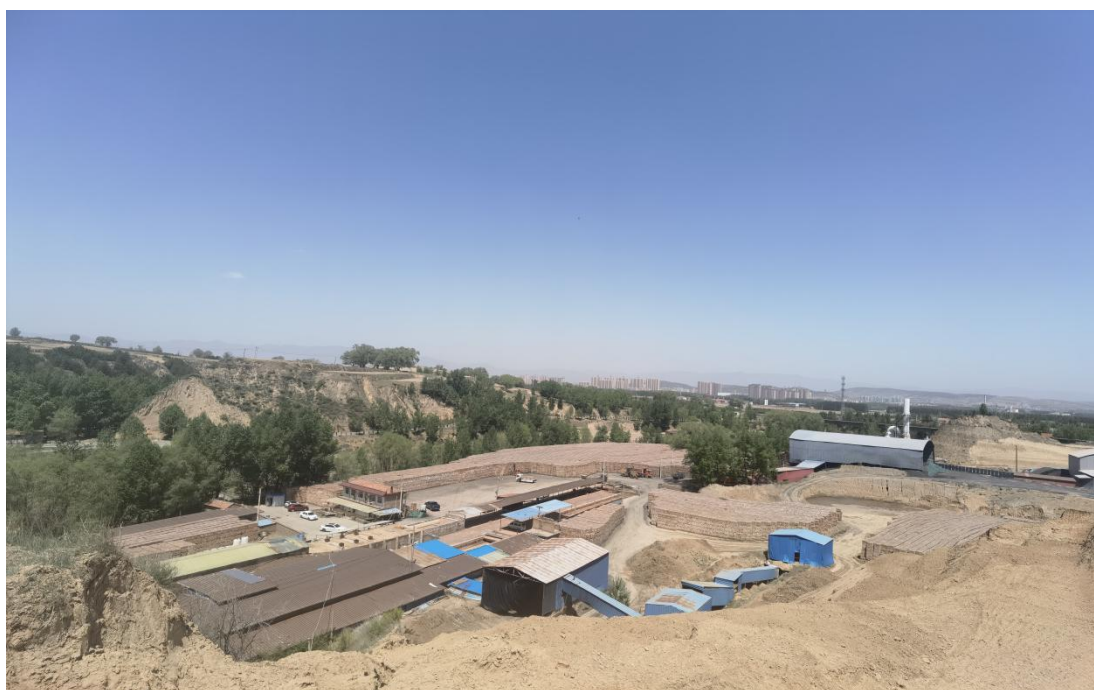
图片 8-2-1 工业场地及成品砖堆场

工业场地位于矿区外西南侧的沟谷中，损毁面积为  $2.85\text{hm}^2$ 。场地建设对原始地表进行了平整，损毁土地资源类型为其他林地、采矿用地，土地权属单位为白家庄村，损毁方式为压占，损毁时间为 2020 年前，损毁程度为重度。

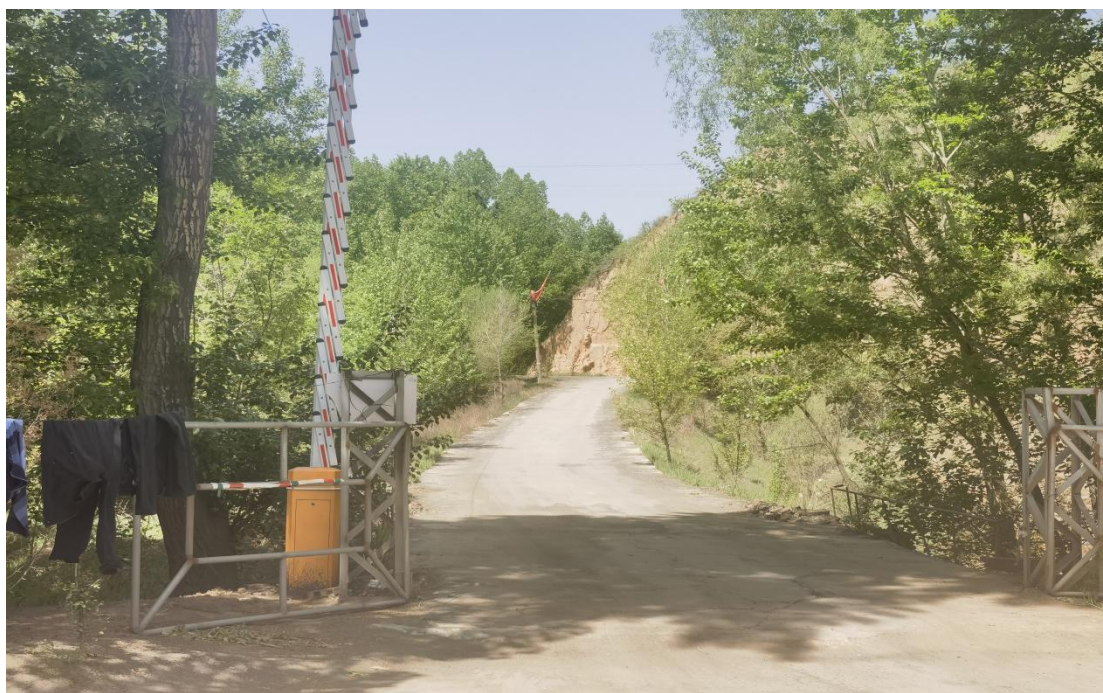
图片 8-2-2 矿山道路

根据现场调查，目前矿区内有通往各场地的矿山道路，长约 537m，宽约 5m，损毁面积为  $0.30\text{hm}^2$ ，损毁土地资源类型为其他林地，土地权属单位为白家庄村，损毁方式为压占，损毁时间为 2020 年前，损毁程度为重度。

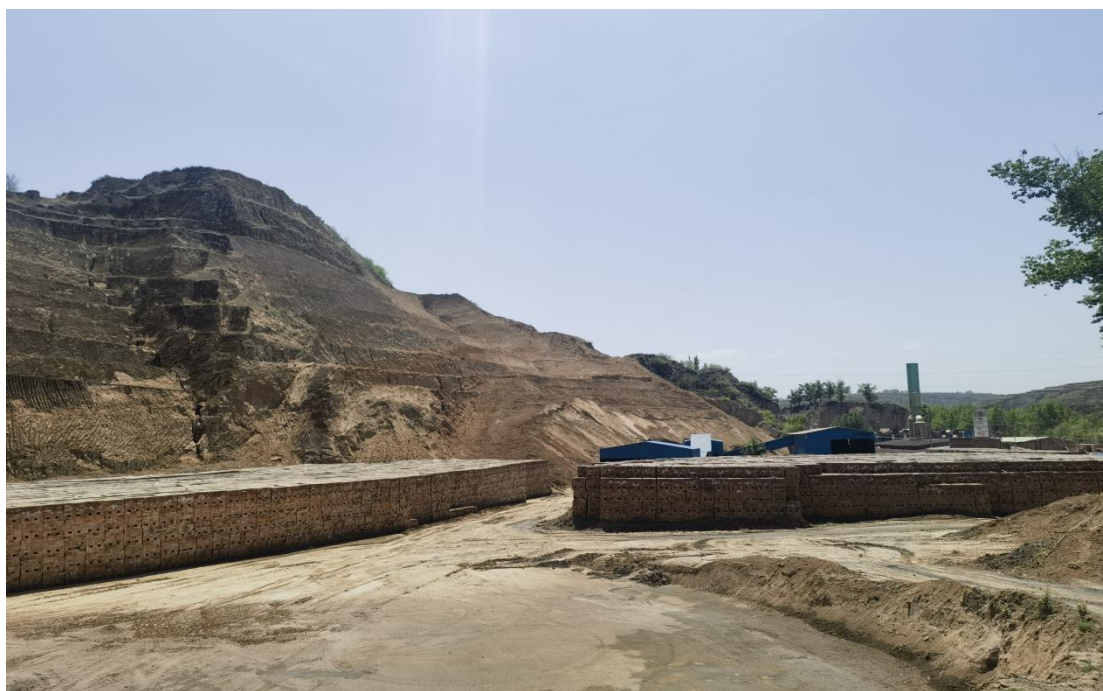
图片 8-2-3 已损毁露天采场（部分）

经现场调查，矿区西南部形成一处露天采场，形成于 2022 年以前，损毁面积为  $0.96\text{hm}^2$ ，损毁土地资源类型为旱地（基本农田）及采矿用地，其中损毁旱地面积  $0.17\text{hm}^2$ ，田坎面积  $0.03\text{hm}^2$ ，损毁采矿用地  $0.76\text{hm}^2$ 。土地权属单位为白家庄村，损毁方式为挖损，损毁时间为 2022 年前损毁程度为重度。
